内部浮き蓋付き屋外貯蔵タンクの安全対策に関する検討について

消防庁危険物保安室

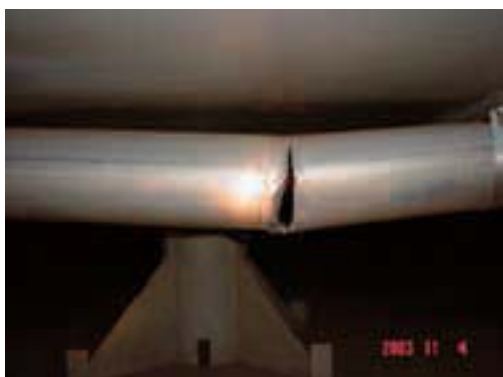
図2 折損したフロートチューブ

- ・簡易フロート型:フロートパイプ破損(図2)、タンク内部梯子折損、内部浮き蓋上への滞油、内部浮き蓋亀裂、変形、液面計テープ破断、デッキスキン破損
- ・ボンツーン型:ボンツーン内油浸入、ゲー

ジポール変形、ガイドローラー破断、ポ
ンツーン変形、開口

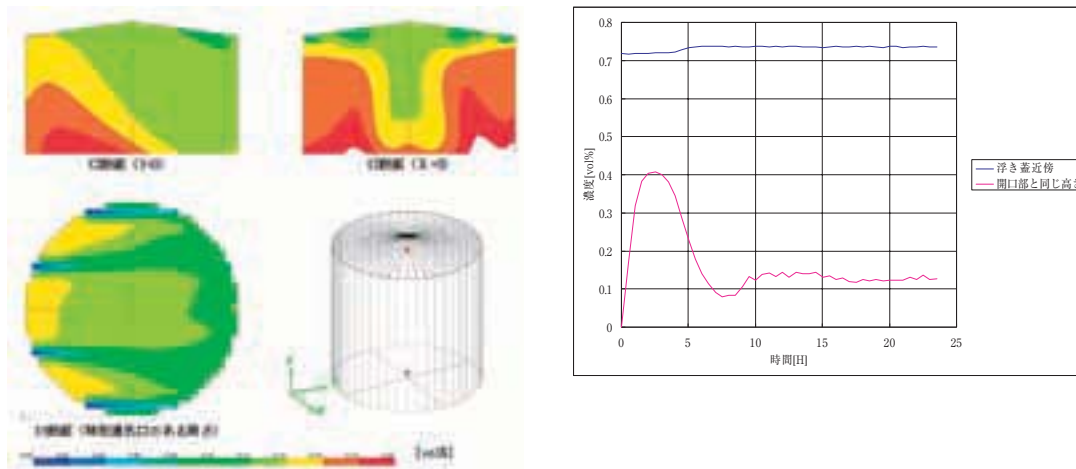
図3 灯油タンクにおける内部浮き蓋沈没時の可燃性蒸気濃度の解析結果

内部浮き蓋が沈没・傾斜・損傷した場合や内
部浮き蓋のシールゴムの劣化・脱落によって内
部浮き蓋の液面シール機能が低下した場合、タ
ンク内部の固定屋根と内部浮き蓋の間の空間に
可燃性蒸気が滞留し、爆発範囲の濃度となる危
険性があることは定性的には指摘されているも
の、その危険性は必ずしも定量的に評価され
ていませんでした。そこで、内部浮き蓋にこれ
らの異常が発生した場合のタンク内部の固定屋
根と内部浮き蓋の空間における可燃性蒸気濃度
の時空間分布を数値解析により定量的に評価し
ました。その結果、内容物の引火点が40度未満
の屋外貯蔵タンクでは、内部浮き蓋が傾斜・沈
没した場合又は簡易フロート型内部浮き蓋の
シールゴムが脱落した場合に、気相部もしくは
特別通気口付近に爆発範囲の濃度の可燃性蒸気
が滞留するおそれがあること、内容物の引火点
が40度以上の場合には、内部浮き蓋が沈没しても
液面上に爆発範囲の濃度の可燃性蒸気が層状に
薄く滞留する条件にならないことが明らかとな
りました。また、内部浮き蓋に異常がなくても
受け払い時には気相部に爆発範囲の濃度の可燃

性蒸気が滞留するおそれがあることが明らかになりました。

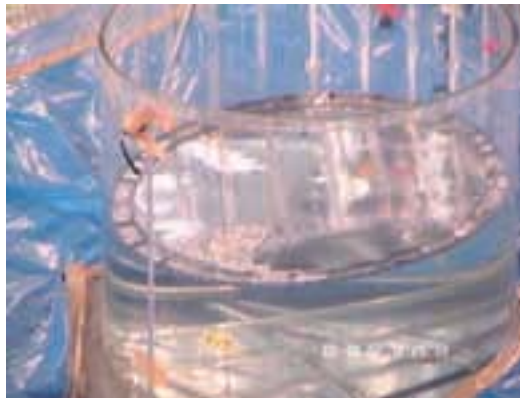
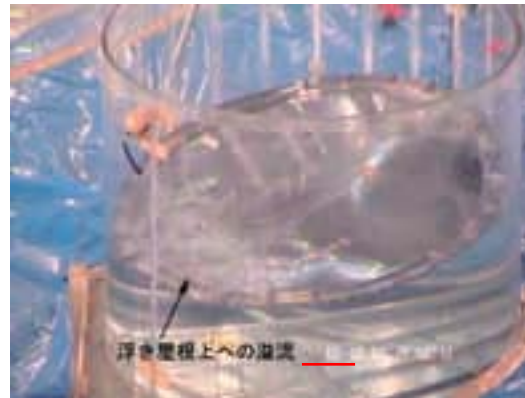
図4 模型実験における内部浮き蓋上への液体の乗り上げ状況

- (左) 1 mタンク、アウターリム高さ10mm、振動台振幅3 mm の場合。溢流した液体はインナーリム周辺に留まっている。全てのバルクヘッドに液体が溢流している。
- (右) 1 mタンク、アウターリム高さ10mm、振動台振幅4 mm の場合。加振終了後、アウターリム及びインナーリムが喫水線以下になり、内容物の溢流が継続し、加振終了後約5分で内部浮き蓋は沈没した。

蓋が沈没・傾斜する事故が発生しています。模型実験と数値解析により、パン型、バルクヘッド型の内部浮き蓋が消防法令で定める大きさの液面揺動に見舞われた場合に、依然として浮いていられるものであるかについて評価しました。

0.3m～2 m の模型タンクを用いた揺動実験(図4に例を示す)を行いスロッシング高さと同内部浮き蓋上への内容物の溢流量の関係を求めました。その結果を用いて内部浮き蓋の内容積で無次元化した無次元換算溢流量は、直径46mタンクについては3～12%、直径22mタンクについては0.6～3.6%、直径14mタンクについては0.1～1.8%となりました。これらの溢流量に相当する荷重をバルクヘッド型の内部浮き蓋の有限要素モデルに負荷し、内部浮き蓋上への溢流を想定した場合の内部浮き蓋の変形状況及び内部浮き蓋の沈没の可能性について検討しました。ただし、溢流量によっては内部浮き蓋のアウターリムが座屈する条件となるので、当該条件が発生しないように縦弾性率を調整して解析を行いました。その結果、直径14m及び直径22mの内部浮き蓋では、想定した溢流量においては、バルクヘッド及びデッキ全体への溢流の

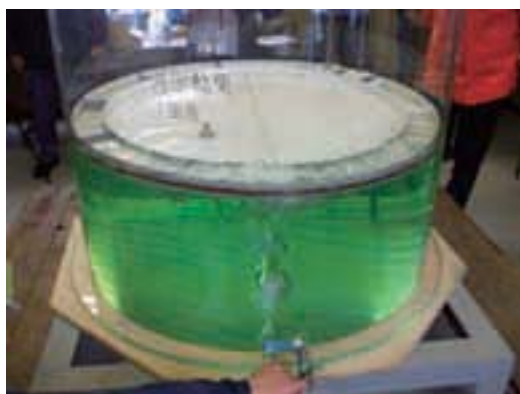
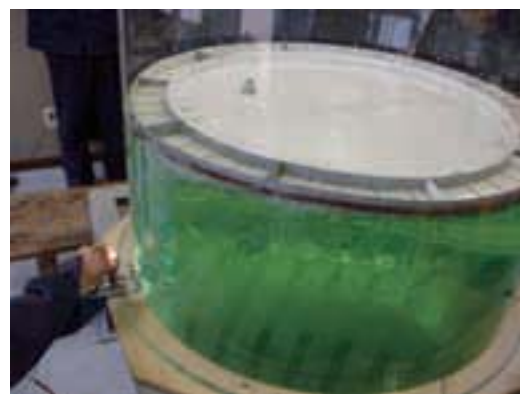
図7 ディフューザーの効果に関する実験。

右：直接気体を吹き込んだ場合。気泡が大きな塊のまま上昇し、内部浮き蓋上に液体が大量に噴き上げる。
左：ディフューザーを用いた場合。気泡が分散され、液体の吹き上げ量が減少する。

一方、事故事例 7 の事業所では、事故タンク以外の内部浮き蓋付屋外貯蔵タンクの配管も窒素パージされていましたが、当該タンクにはディフューザーが設置されていたため、事故に至らなかったものと推定されました。このことから、噴き上げを防止することは内部浮き蓋付屋外貯蔵タンクの安全上有効であると考えられ、効果的な噴き上げ防止措置がどのようなものであるかを調査検討しました。その結果、空

気分離器や空気抜き弁などの配管から気体を抜く装置は実態調査の回答があったタンクのうち約半数に設置されていました。しかしながら、設置されていても作動されていないものも見受けられました。気体が混入するおそれのある配管では、気体を抜く装置を適切に作動させることが必要です。また、噴き上げ防止対策としてディフューザーが設置されているタンクも多くありました。しかしながら、中には噴き上げ防止機能が十分に発揮されない形状のものもあることが分かりました。一方、模型実験や実タンクの改造事例では、適切に設計されたディフューザーが高い噴き上げ防止機能を発揮することが確認されています。当該機能を発揮するためには、ディフューザーに設ける穴の配置、穴の総面積のパイプ断面積に対する比率、ディフューザーと内部浮き蓋の空気抜口の位置関係などを考慮する必要があります。なお、タンカーからの荷上げ開始時の流速を1 m/s程度で実施していたにもかかわらず噴き上げにより発生した事故があることから、流速を遅くすることは（静電気防止対策にはきわめて有効であるものの）噴き上げ防止には寄与しないとされました。
